ウエンナイ神社三社調査報告

丸井芳明¹⁾・朝倉克美²⁾・佐藤修司²⁾・高島孝宗²⁾

¹⁾ 厳島神社（枝幸町文化財保護委員会）・²⁾ 枝幸町教育委員会

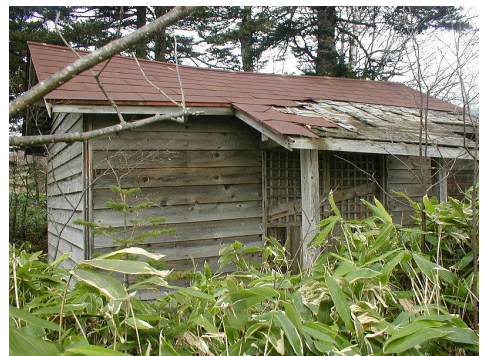
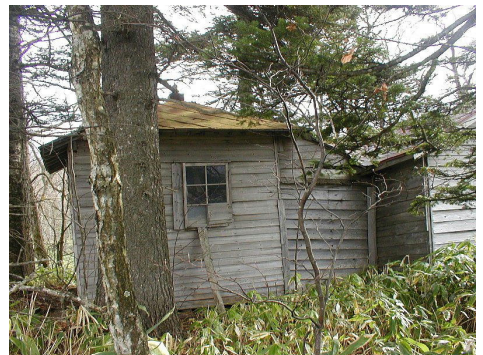
写真1. 上/拝殿正面、下/本殿側面

社殿は訪れる人もなく傷みも激しいが、調査時点ではその外観は比較的良好に保たれていた(写

拝殿と本殿は本来別個の建築物であつたらしく、木製の板壁を継ぎ足すことで両者を接

続している。また、本殿の内部に神域を画するように小さな木製鳥居が配されており、本来、本殿に付帯する鳥居を拝殿に接続する際に内部に取り込んだものと思われる。

このことから拝殿と本殿の建築年代には時間的な差があるものと考えられる。

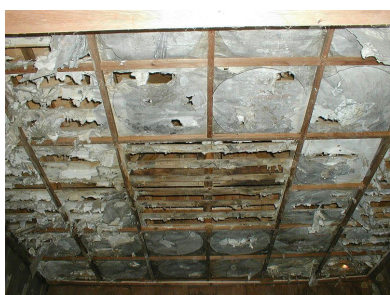
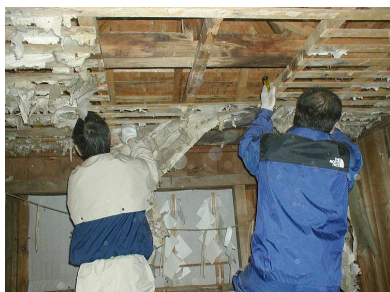
写真2. 上／天井絵の残存状況
下／天井絵の剥離作業

ウエンナイ神社三社の天井部分に絵画が描かれていることは早くから知られており、枝幸町史にもその記載がある（榎本，1971）。昭和50年代の枝幸町教育委員会の調査では天井絵のほとんどが残存していたが、調査時点では損傷が激しく（写真2. 上）、地域住民によってベニヤ板で覆われていた。今回の調査は天井絵の回収も目的としていたため、ベニヤ板を剥がし、絵画を固定している木製の棧を撤去した。その後、絵画を慎重に剥がしミュージアムへと搬送した（写真2. 下）。天井絵は和紙に描き、異なる絵

柄を重ね貼りしている。大きな一枚の紙を貼り合わせており、それぞれの格子ごとに円形の縁取りを行い、各主題の絵を描いている。

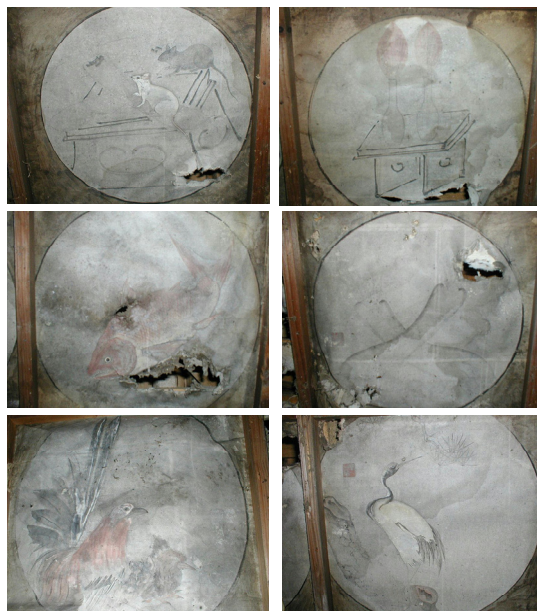
写真3. 上段左／文机と白鼠（C-1）、右／三方（D-1）
中段左／鯛（E-2）、右／交差した糸瓜（B-1）
下段左／軍鶏（C-6）、右／松と鶴（C-2）

回収した天井絵は埃の付着が著しいため、ミュージアムで筆やエアスプレーを用いてこれを取り除いた。かろうじて画題が判明したものの本来の鮮やかな色彩は失われており、

破損しているものも多い。天井への取り付け状況から考慮して、本殿の創建当時から内部を飾っていたものと考えられる。

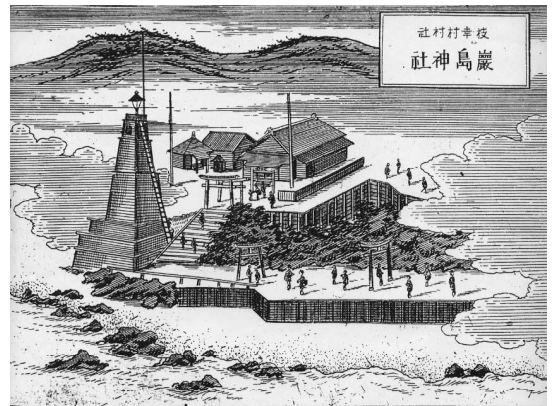
写真5. 上／『北海立志編』枝幸村村社 殿島神社

下左／『北海立志編』付帯施設の部分拡大

下右／ウエンナイ神社三社の本殿

海岸付近に位置する明治期の殿島神社を描いた上の絵図が、明治30年（1897）に発行された『家屋図入・北海立志編』に掲載されている（高崎，1897）。前述の柳本の建立した御神燈や鳥居や本殿、さらにその他の付帯施設が描かれている（写真5.）。図中の本殿に向かって左側に描かれた拝殿と考えられる付帯施設は宝形造りの屋根に宝珠を載せている。

この建造物は現在のウエンナイ神社三社の本殿に近似しており、枝幸町史の記述にある

よう、絵図中の建造物が宇遠内地区に移築されたものと考えられる。
